การประเมินคุณภาพของการล้างหินโรยทางด้วยเครื่องจักร Quality Assessment of Ballast Cleaning by Ballast Cleaning Machine

พิชญ พลกายนุวัตร^{1,*} ทศไนย ไชยชนะ¹ และ สิทธิภัทร์ เอื้ออภิวัชร²

¹ ฝ่ายการช่างโยธา การรถไฟแห่งประเทศไทย กรุงเทพมหานคร

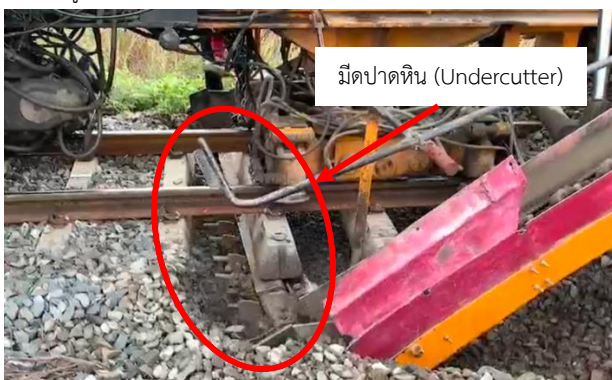
รูปที่ 3 การทำงานของมีดปาดหินได้หมอนรองราง

เนื่องด้วยการทำงานของเครื่องจักรที่ใช้ในการล้างหินนั้น จะเป็นการทำงานของมีดปาดหิน (Undercutter) เพื่อนำหินและสิ่งสกปรกในชั้นหินโรยทาง ส่งต่อไปยังตะแกรงที่ติดตั้งในเครื่องจักร เพื่อทำการร่อนสิ่งเจือปน (Wates) ออกไป และนำหินขนาดใหญ่กลับเข้ามาบรรจุกลับลงในชั้นทางดังแสดงในรูปที่ 3

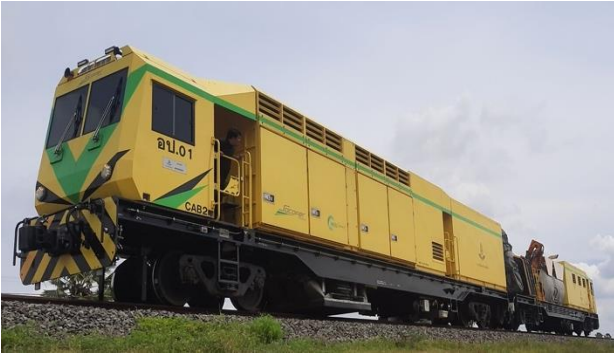
รูปที่ 5 รถเนกประสงค์ (อป.01) ของการรถไฟแห่งประเทศไทย

สำหรับเครื่องมือ GPR ที่ใช้ในการศึกษาจะใช้ความยาวคลื่นที่ 400 MHz ผ่านเสาอากาศจำนวน 3 เสา เพื่อใช้ในการรับส่งคลื่นแม่เหล็กไฟฟ้า โดยติดตั้งกับรถอเนกประสงค์ (อป.01) ดังแสดงในรูปที่ 5 และ 6 โดยทำการสำรวจด้วยความเร็วไม่เกิน 80 กิโลเมตรต่อชั่วโมงในเส้นทางสายเหนือระหว่างสถานีกรุงเทพ-เชียงใหม่เพื่อนำมาใช้ในการประเมินชั้นทางดังกล่าว

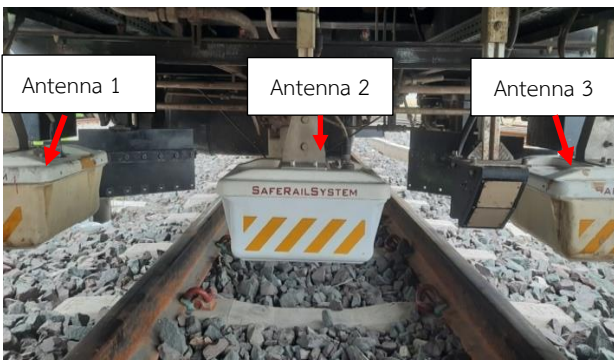
รูปที่ 6 เสาอากาศ 400 MHz ที่ใช้ในการสำรวจของรถเนกประสงค์

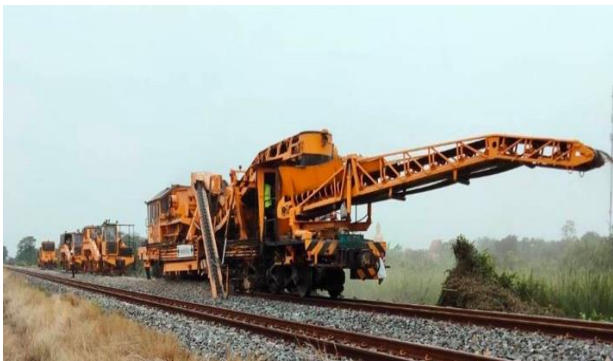
รูปที่ 7 รถล้างหิน (บลน.01)

ในการศึกษาครั้งนี้จะทำการประเมินคุณภาพของการล้างหินด้วยรถล้างหิน (บลน.01) ดังแสดงในรูปที่ 7 โดยมีความสามารถในการทำงานดังสรุปในตารางที่ 2

รายละเอียด	ข้อมูลทางเทคนิค
เครื่องยนต์	GM 2 จังหวะ, V-12 สูบ 350 แรงม้า ที่ 1,500 รอบต่อนาที
ความสามารถในการล้างหิน	90 เมตรต่อชั่วโมง (ความยาว)
ปริมาณหินที่ล้างได้	420 ลูกบาศก์เมตรต่อชั่วโมง
ความเร็วรถขณะล้างหิน	1.5 เมตรต่อนาที
ความเร็วปกติ	50 กิโลเมตรต่อชั่วโมง
มิติตัวรถ	กว้าง 3.03 เมตร สูง 4.65 เมตร ยาว 23.24 เมตร
ประจำการเมื่อปี	2527

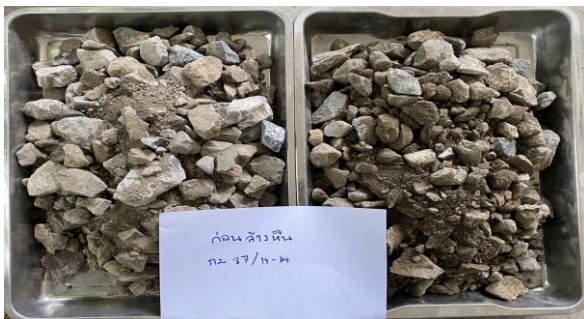
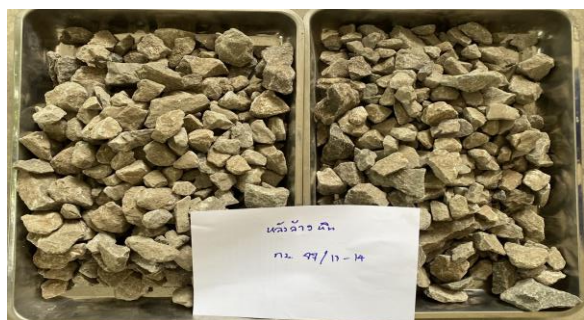
รูปที่ 9 หินตัวอย่างที่นำมาทดสอบหาขนาดคละก่อนและหลังล้างหิน

เมื่อนำหินตัวอย่างนำมาทดสอบหาขนาดคละของหินโรยทาง (Sieve Analysis) ในห้องปฏิบัติการ (ดังแสดงในรูปที่ 9) เพื่อนำมาเปรียบเทียบกับเกณฑ์ขนาดคละที่ฝ่ายการช่างโยธา การรถไฟแห่งประเทศไทยกำหนดไว้ตามตารางที่ 4 ผลลัพธ์ที่ได้ทำให้สามารถประเมินประสิทธิภาพของการล้างหินโรยทาง และการนำหินกลับลงสู่ทาง (Reclaim) ของรถล้างหินมีคุณภาพหรือลักษณะเช่นใด จากการทดสอบที่ได้พบว่าตัวอย่างหินก่อนกิจกรรมล้างหินนั้น มีการสูญเสียขนาดคละ (Degradation) ค่อนข้างมากเมื่อเปรียบเทียบกับเกณฑ์ของหินใหม่ (Fresh ballast) ดังแสดงในรูปที่ 10 โดยตัวอย่างก่อนกิจกรรมล้างหินมีร้อยละผ่านตะแกรง 3/4 นิ้ว อยู่ในช่วง 48-54 % หากเทียบกับข้อแนะนำข้างต้น (30%) หินโรยทางดังกล่าวถือว่าอยู่ในเกณฑ์ที่มีความจำเป็นต้องล้างหิน เพื่อลดสัดส่วนของกรวดละเอียด (Fine gravel) ออกไปจากทางรถไฟ และปรับขนาดคละของหินให้ใกล้เคียงกับเกณฑ์ที่กำหนด โดยเมื่อดำเนินการกิจกรรมล้างหินแล้วพบว่า สัดส่วนของหินที่เป็นกรวดหยาบ (Coarse gravel) อยู่ในช่วง 69-75% ดังนั้นการล้างหินดังกล่าวนี้อยู่ในคุณภาพที่ยอมรับได้

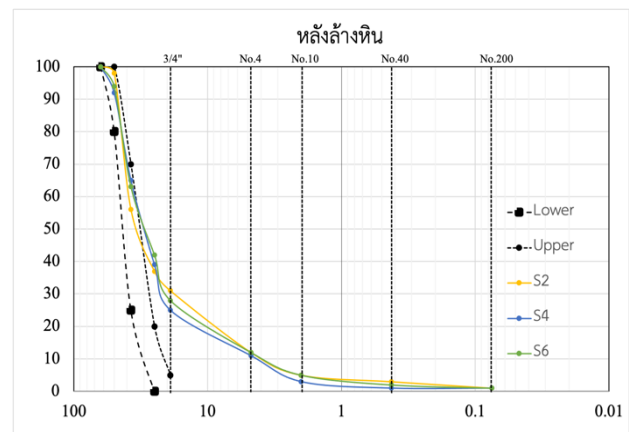
รูปที่ 11 ขนาดคละของตัวอย่างหินโรยทางหลังกิจกรรมล้างหิน
