## การศึกษาปัญหาและวิธีการปรับปรุงกระบวนการติดตั้งระบบผลิตไฟฟ้าพลังงานแสงอาทิตย์ แบบติดตั้งบนพื้นดิน

### Study of problems and methods for improving installation process of ground – mounted solar power generation systems

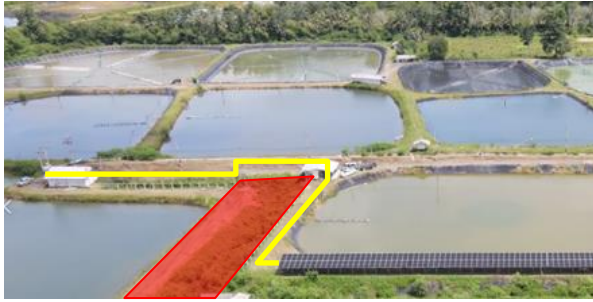
รูปที่ 2 เส้นทางเดินสายไฟ DC ฟาร์ม A

ในการติดตั้งระบบของฟาร์ม A เกิดความล่าช้าเนื่องจากการยื่นเอกสารเพื่อขออนุญาตถึง 22 วัน เนื่องจากต้องแก้ไขแบบก่อสร้างทางเดินสายไฟให้เป็นโครงสร้างยกสูงถึง 5.5 เมตร หลังจากพบว่าพื้นที่ทางเดินสายไฟเดิมเป็นพื้นที่สาธารณะดังในรูปที่ 2 ซึ่งปัญหานี้เกิดจากการที่วิศวกรผู้ออกแบบไม่ได้ตรวจสอบข้อกำหนดของพื้นที่ให้ครบถ้วน และไม่ศึกษารายละเอียดเงื่อนไขก่อนยื่นขออนุญาต ส่งผลให้ต้องกลับมาแก้ไขแบบภายหลัง โดยการแก้ไขแบบก่อสร้างนี้ส่งผลให้เกิดค่าใช้จ่ายติดตั้งโครงสร้างรับทางเดินสายไฟประมาณ 75,000 บาท หรือคิดเป็นประมาณร้อยละ 2 ของมูลค่าโครงการ

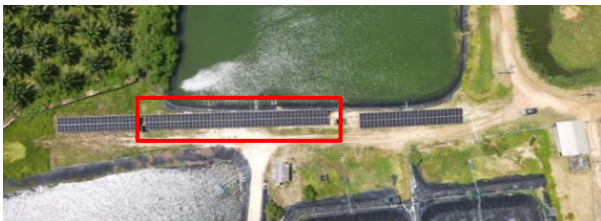
รูปที่ 3 บริเวณที่มีการติดตั้งโครงสร้างผิดทำให้ต้องรื้อจุดติดตั้งที่ฟาร์ม A

ในขั้นตอนการติดตั้งระบบของฟาร์ม A พบปัญหาความล่าช้าในการติดตั้งอุปกรณ์นานถึง 38 วัน และมีค่าใช้จ่ายเพิ่มขึ้นจากการรื้อถอนและติดตั้งอุปกรณ์ใหม่ เนื่องจากการปักหมุดวางผังมีความคลาดเคลื่อนทำให้ระยะห่างจากรางสายไฟไม่เป็นไปตามแบบ โดยปัญหานี้ถูกพบระหว่างการติดตั้งอุปกรณ์ ซึ่งถ้าหากดำเนินการต่อไปจะต้องมีการจัดทำทางเดินสายไฟและโครงสร้างเหล็กเสริมเพิ่มเติม ดังนั้นผู้พัฒนาโครงการได้เลือกแก้ปัญหาโดยรื้อถอนหมุดและติดตั้งอุปกรณ์ใหม่ ซึ่งเป็นทางเลือกที่ประหยัดค่าใช้จ่ายกว่าการทำทางเดินสายไฟเพิ่มเติมแต่เสียเวลาในการดำเนินงานแทน

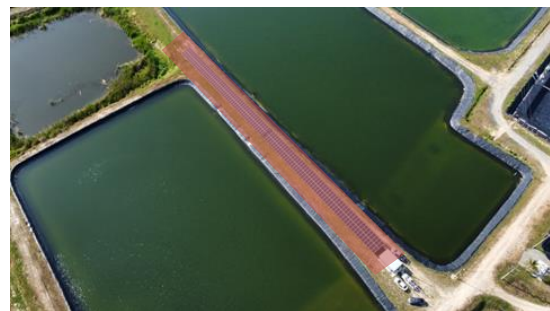
รูปที่ 6 บริเวณที่มีการติดตั้งระบบผลิตไฟฟ้าพลังงานแสงอาทิตย์ที่ฟาร์ม C

เมื่อนำแนวทางการปรับปรุงปรับปรุงตามหัวข้อที่ 4.2 ไปใช้งานจริงในการติดตั้งระบบผลิตไฟฟ้าพลังงานแสงอาทิตย์ที่ฟาร์ม C และฟาร์ม D ซึ่งมีภาพการติดตั้งแสดงดังรูปที่ 5 และรูปที่ 6 ตามลำดับ ได้ผลการปฏิบัติงานเปรียบเทียบกับแผนการดำเนินงานดังในตารางที่ 5 พบว่า ระยะเวลาการดำเนินงานของโครงการฟาร์ม C และฟาร์ม D เมื่อเปรียบเทียบกับฟาร์ม B ซึ่งมีปริมาณงานที่ใกล้เคียงกัน โดยฟาร์ม C ใช้ระยะเวลาน้อยลงกว่าฟาร์ม B ประมาณร้อยละ 20 และฟาร์ม D ใช้เวลาน้อยลงประมาณร้อยละ 11 โดยระยะเวลาการดำเนินงานโดยรวมสอดคล้องกับแผนงานที่วางไว้ แม้ว่าในรายละเอียดของแต่ละกิจกรรมยังคงมีบางช่วงที่ล่าช้า เช่น การจัดซื้ออุปกรณ์จากต่างประเทศ แต่ปัญหาดังกล่าวไม่ส่งผลกระทบต่อขั้นตอนหลักของการติดตั้ง จึงถือว่าอยู่ในเกณฑ์ที่ยอมรับได้

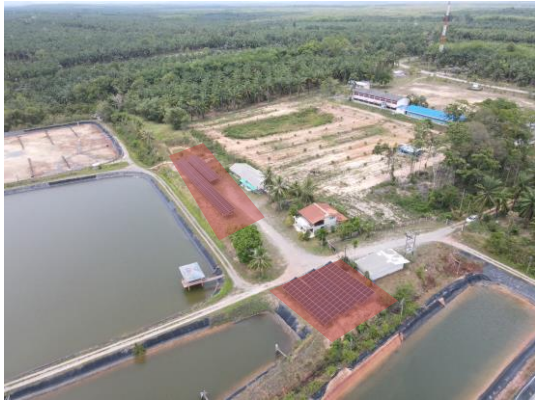
รูปที่ 7 บริเวณที่มีการติดตั้งระบบผลิตไฟฟ้าพลังงานแสงอาทิตย์ที่ฟาร์ม D
