กรณีศึกษาต้นทุนคุณภาพในงานสถาปัตยกรรมในโครงการก่อสร้างคอนโดมิเนียม

A case study of cost of quality in architectural works in a condominium construction project

พิจาริน เอ่งฉ้วน[1*] และ กมลวัลย์ ลือประเสริฐ [2]

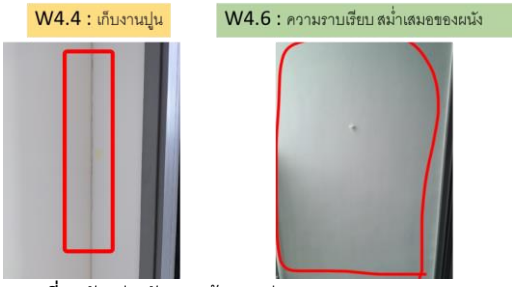
รูปที่ 4 ตัวอย่างลักษณะข้อบกพร่อง W4.4 และ W4.6

รูปที่ 4 เป็นตัวอย่างของลักษณะข้อบกพร่อง W4.4 การเก็บงานปูนซึ่งเกิดขึ้นบริเวณรอยต่อผนังและ W4.6 ความราบเรียบสม่ำเสมอของผนัง หากป้องกันไม่ให้เกิดลักษณะของข้อบกพร่องดังกล่าวได้ จะสามารถลดผลกระทบข้อบกพร่อง W4 ผนังปูนฉาบเรียบได้ 88.57%
